# YES 車輛認證書

認證編號 CPF20054244076

| 廠牌 Make | HONDA |
| 車型 Model | CR-V |

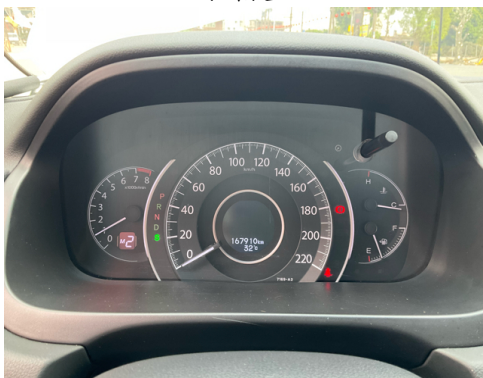
| 現況實車里程 Mileage<br>(僅揭露，不具保證效力) | 167,910 |

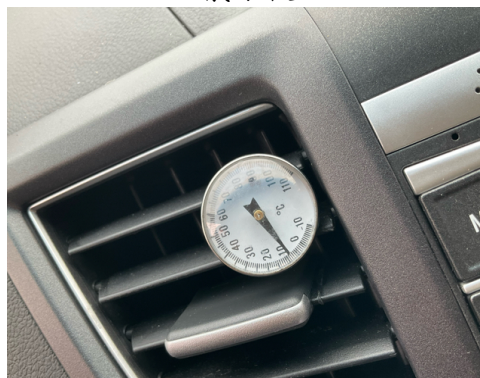
空調溫度

| 查定項目 Inspection Item | 有無異常狀況 Findings | | 備註事項 |
|---|---|---|---|
| 前空調冷氣作動中央出風口溫度 | | 8°C | |
