# 車輛認證書

## 車輛認證總結報告 Vehicle Inspection Findings

廠牌：MAZDA  
排檔型式：手自排  
車門數：5門  
儀表里程數：19,104

車型：MAZDA2  
引擎號碼：無引擎號碼  
車身號碼：\*\*\*DJ2HAA0W8211\*\*

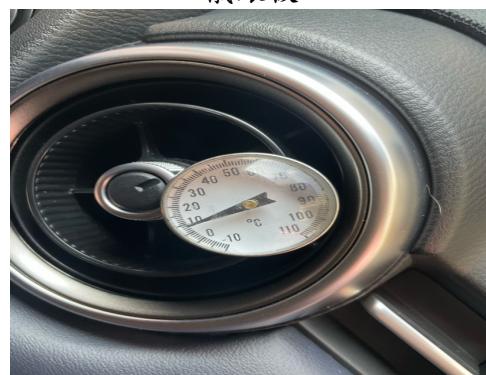
空調溫度

查定項目 Inspection Item	有無異常狀況Findings		備註事項
檢查室外氣溫	31 °C		
後空調冷氣作動中央出風口溫度	無此項目		
冷凝器散熱風扇有無運轉異常	<input type="radio"/> 有	<input checked="" type="radio"/> 無	
前空調冷氣A/C開關燈號	<input type="radio"/> 有	<input checked="" type="radio"/> 無	
前空調風速開關各段風速	<input type="radio"/> 有	<input checked="" type="radio"/> 無	
前空調冷氣作動中央出風口溫度	9 °C		
後空調冷氣A/C開關燈號	無此項目		
後空調風速開關各段風速	無此項目
