# YES 車輛認證書

認證編號 CPF20054245083

| 廠牌 Make | BMW |
| 車型 Model | 3 SERIES |

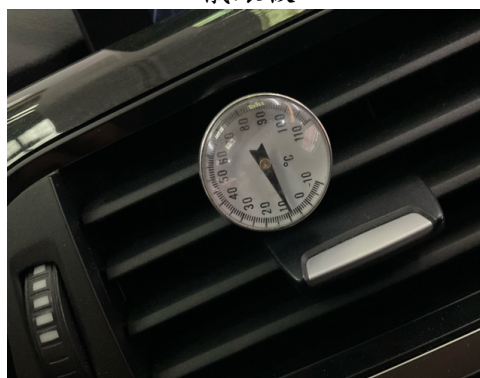
空調溫度

| 查定項目 Inspection Item | 有無異常狀況 Findings | | 備註事項 |
|---|---|---|---|
| 前空調冷氣作動中央出風口溫度 | 9°C | | |
