認證編號 CPF20054246088

## 車輛資料 Vehicle Information

## 車輛認證總結報告 Vehicle Inspection Findings

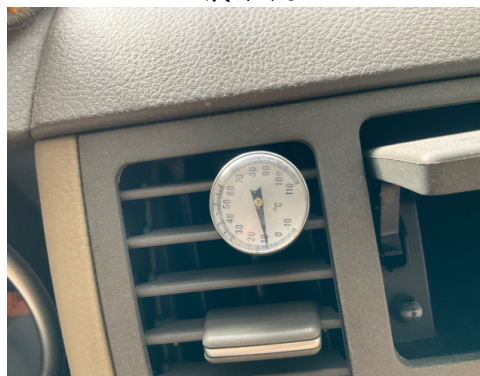
空調溫度

| 查定項目 Inspection Item | 有無異常狀況 Findings | | 備註事項 |
|---|---|---|---|
| 前空調冷氣作動中央出風口溫度 | 10°C | | |
