# YES 車輛認證書

認證編號 CPF20054247143

| 車型 Model | PREVIA |
| 年份 Year | 2018/01 |

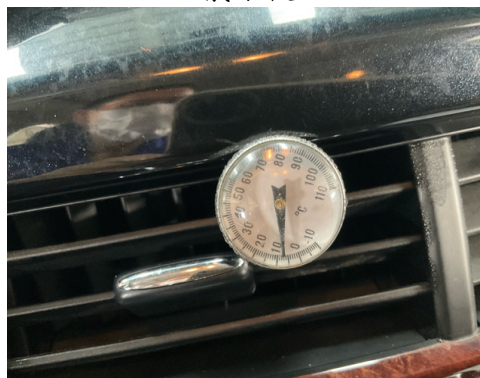
空調溫度

| 查定項目 Inspection Item | 有無異常狀況 Findings | | 備註事項 |
|---|---|---|---|
| 後空調冷氣作動中央出風口溫度 | 11°C | | |
| 前空調冷氣作動中央出風口溫度 | 7°C | | |
