# YES 車輛認證書

認證編號 CPF20054248003

| 廠牌 Make | LEXUS |
| 車型 Model | ES |

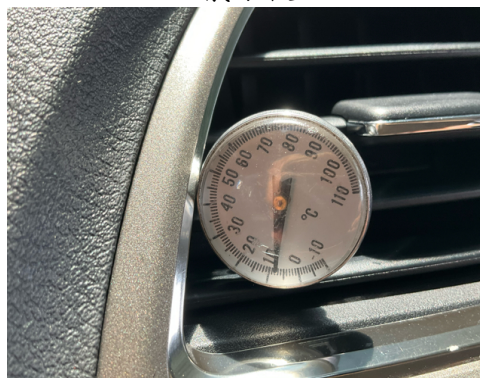
空調溫度

| 查定項目 Inspection Item | 有無異常狀況 Findings | | 備註事項 |
|---|---|---|---|
| 前空調冷氣作動中央出風口溫度 | 8 °C | | |
