# YES 車輛認證書

認證編號 CPF20054248097

| 廠牌 Make | VOLVO |
| 車型 Model | V60 |

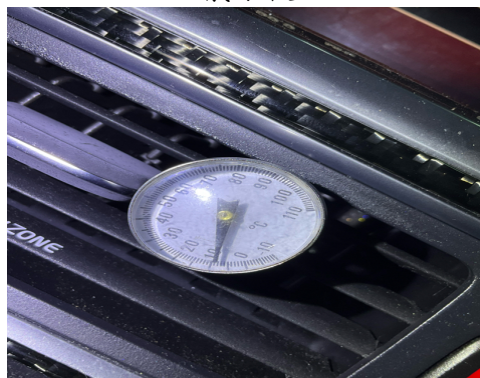
空調溫度

| 查定項目 Inspection Item | 有無異常狀況 Findings | | 備註事項 |
|---|---|---|---|
| 前空調冷氣作動中央出風口溫度 | 9°C | | |
