認證編號 CPF20054249030

## 車輛資料 Vehicle Information

## 車輛認證總結報告 Vehicle Inspection Findings

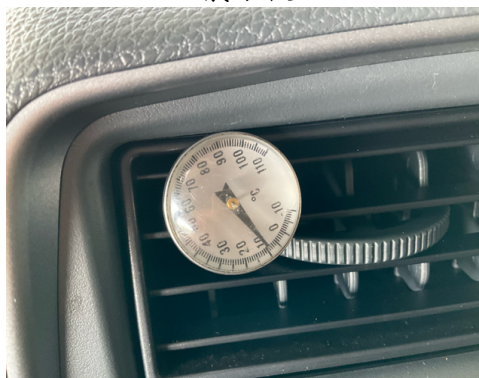
空調溫度

| 查定項目 Inspection Item | 有無異常狀況 Findings | | 備註事項 |
|---|---|---|---|
| 前空調冷氣作動中央出風口溫度 | 9°C | | |
