認證編號 CPF2005424A041

## 車輛資料 Vehicle Information

## 車輛認證總結報告 Vehicle Inspection Findings

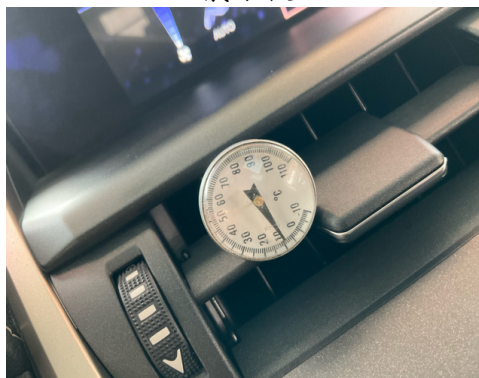
空調溫度

| 查定項目 Inspection Item | 有無異常狀況 Findings | | 備註事項 |
|---|---|---|---|
| 前空調冷氣作動中央出風口溫度 | 9°C | | |
