# YES 車輛認證書

認證編號 CPF2005424A163

| 廠牌 Make | LEXUS |
| 車型 Model | IS |

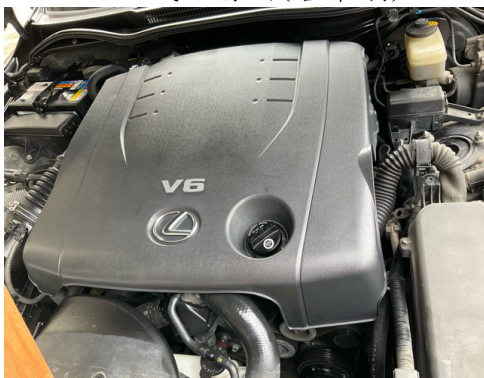
引擎室

| 查定項目 Inspection Item | 有無異常狀況 Findings | | 備註事項 |
|---|---|---|---|
| 運轉時有無冒藍白煙、黑煙 | <input checked="" type="radio"/> 有 | <input type="radio"/> 無 | |

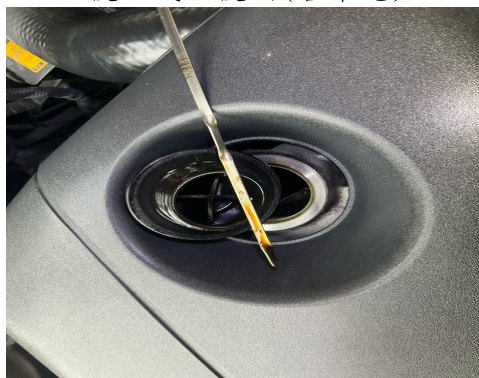
機油蓋

| 查定項目 Inspection Item | 有無異常狀況 Findings | | 備註事項 |
|---|---|---|---|
| 機油油量、油質有無異常 | <input type="radio"/> 有 | <input checked="" type="radio"/> 無 | |

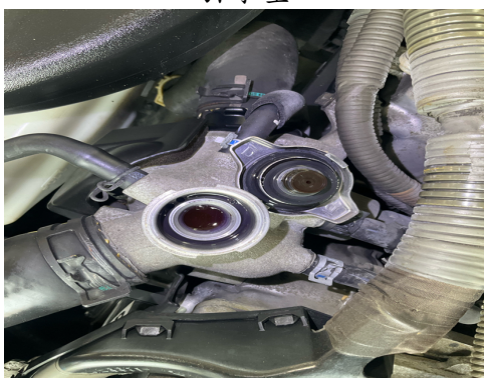
水箱蓋

| 查定項目 Inspection Item | 有無異常狀況 Findings | | 備註事項 |
|---|---|---|---|
| 冷卻水有無添加防鏽劑 | <input type="radio"/> 有 | <input checked="" type="radio"/> 無 | |

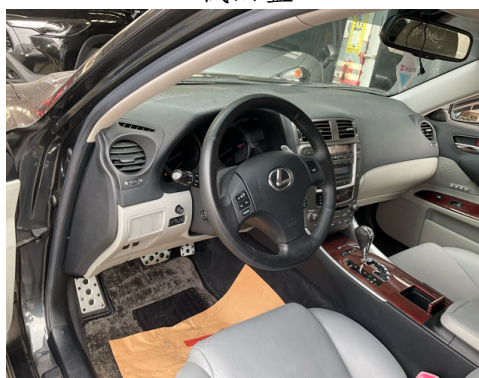
儀錶板

| 查定項目 Inspection Item | 有無異常狀況 Findings | | 備註事項 |
|---|---|---|---|
| 警告指示燈有無異常作動 | <input type="radio"/> 有 | <input checked="" type="radio"/> 無 | |

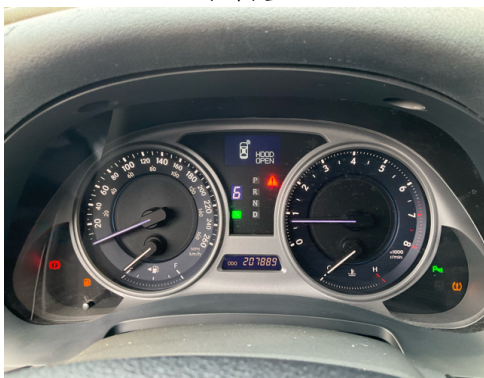
| 現況實車里程 Mileage<br>(僅揭露，不具保證效力) | 207,889 |

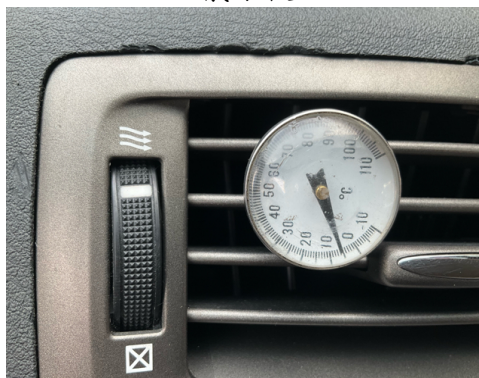
空調溫度

| 查定項目 Inspection Item | 有無異常狀況 Findings | | 備註事項 |
|---|---|---|---|
| 檢查室外氣溫 | 29°C | | |
| 前空調冷氣作動中央出風口溫度 | 6°C | | |
