# YES 車輛認證書

## 車輛認證總結報告 Vehicle Inspection Findings

認證編號 CPF2005424B073

| 車型 Model | B-CLASS |

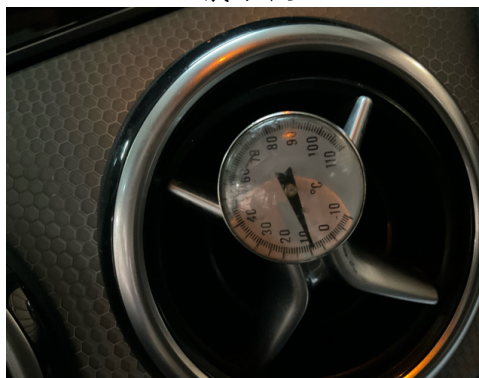
空調溫度

| 查定項目 Inspection Item | 有無異常狀況 Findings | | 備註事項 |
|---|---|---|---|
| 前空調冷氣作動中央出風口溫度 | 9°C | | |
