# YES 車輛認證書

認證編號 CPF2005424B180

| 廠牌 Make | NISSAN |
| 車型 Model | KICKS |

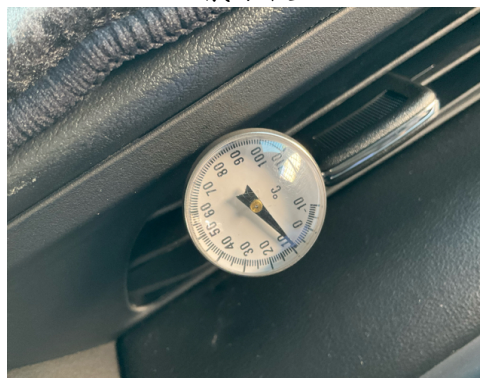
空調溫度

| 查定項目 Inspection Item | 有無異常狀況 Findings | | 備註事項 |
|---|---|---|---|
| 前空調冷氣作動中央出風口溫度 | 9°C | | |
