認證編號 CPF20054251027

## 車輛資料 Vehicle Information

## 車輛認證總結報告 Vehicle Inspection Findings

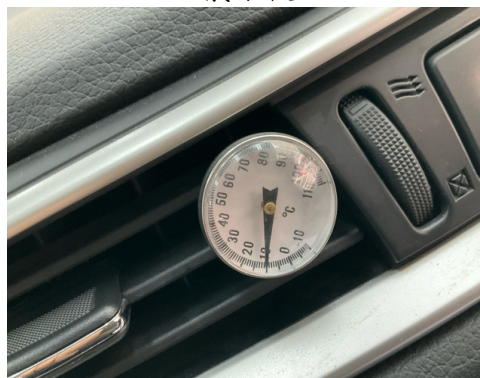
空調溫度

| 5. 前空調風速開關各段風速 | 正常 | 6. 前空調冷氣作動中央出風口溫度 | 10°C |
