# YES 車輛認證書

認證編號 CPF20054251078

| 廠牌 Make | BENZ |
| 車型 Model | CLA-CLASS |

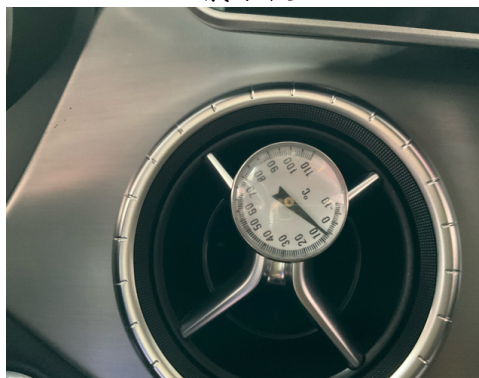
空調溫度

| 5. 前空調風速開關各段風速 | 正常 | 6. 前空調冷氣作動中央出風口溫度 | 7°C |
