認證編號 CPF20054252016

## 車輛資料 Vehicle Information

| 廠牌 Make | HYUNDAI |
| 車型 Model | TUCSON |

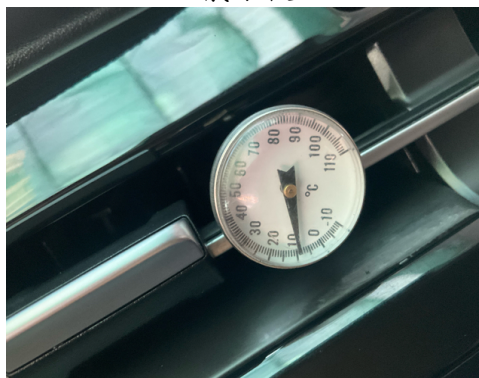
| 5. 前空調風速開關各段風速 | 正常 | 6. 前空調冷氣作動中央出風口溫度 | 9°C |

空調溫度
