認證編號 CPF20054252036

## 車輛資料 Vehicle Information

## 車輛認證總結報告 Vehicle Inspection Findings

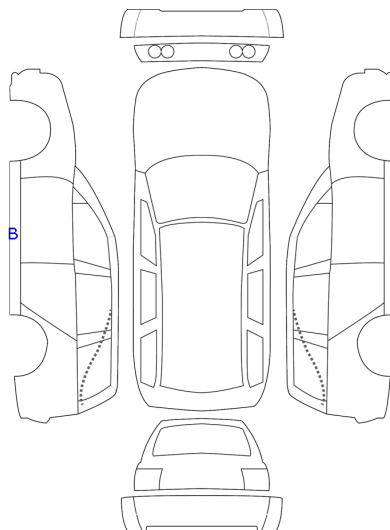
車體外觀圖

本車輛無泡水跡象。

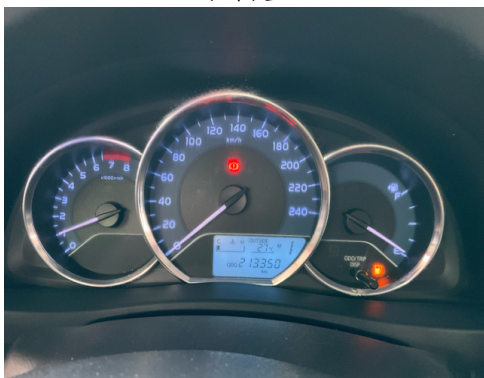
| 現況實車里程 Mileage<br>(僅揭露，不具保證效力) | 213,350 |

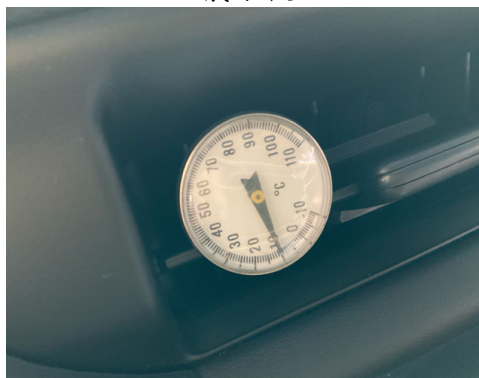
空調溫度

| 5. 前空調風速開關各段風速 | 正常 | 6. 前空調冷氣作動中央出風口溫度 | 10°C |
