# YES 車輛認證書

認證編號 CPF20054252088

| 車型 Model | DELICA |

## 車輛認證總結報告 Vehicle Inspection Findings

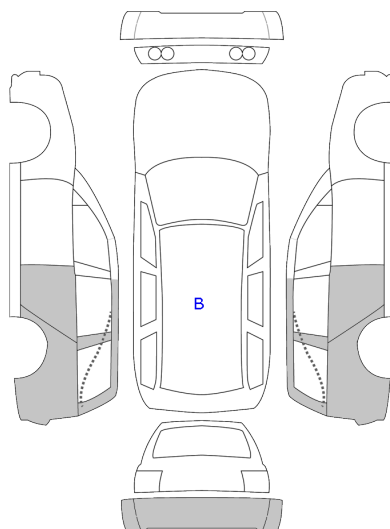
車體外觀圖

本車引擎號碼無異常。

本車車身號碼無異常。

本車輛無泡水跡象。

本車體骨架結構無修復跡象。

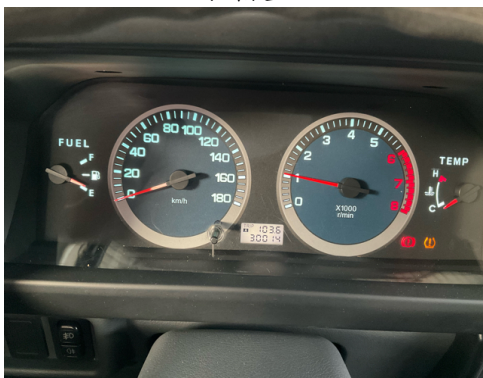
| 現況實車里程 Mileage<br>(僅揭露，不具保證效力) | 30,014 |

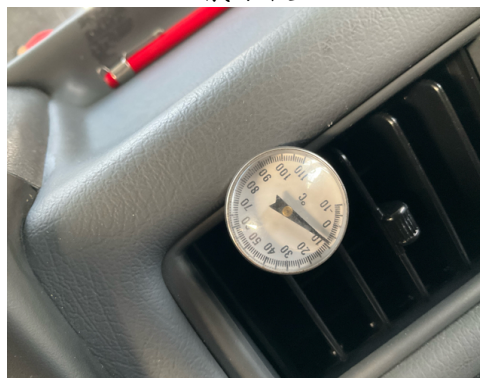
空調溫度

| 5. 前空調風速開關各段風速 | 正常 | 6. 前空調冷氣作動中央出風口溫度 | 9°C |
