認證編號 CPF20054252144

## 車輛資料 Vehicle Information

## 車輛認證總結報告 Vehicle Inspection Findings

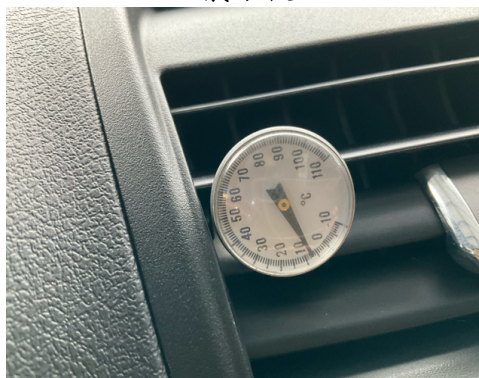
空調溫度

| 5. 前空調風速開關各段風速 | 正常 | 6. 前空調冷氣作動中央出風口溫度 | 7°C |
