認證編號 CPF20054252155

## 車輛資料 Vehicle Information

## 車輛認證總結報告 Vehicle Inspection Findings

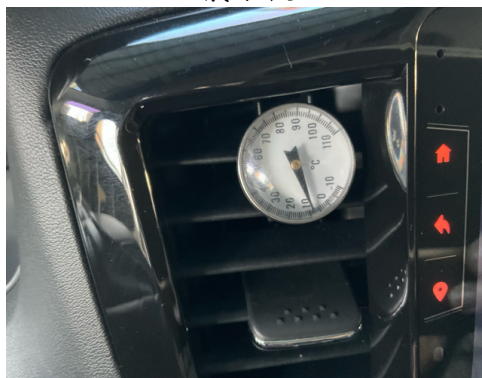
空調溫度

| 1. 檢查室外氣溫 | 18°C | 2. 後空調冷氣作動中央出風口溫度 | 10°C |
| 5. 前空調風速開關各段風速 | 正常 | 6. 前空調冷氣作動中央出風口溫度 | 8°C |
