認證編號 CPF20054252160

## 車輛資料 Vehicle Information

## 車輛認證總結報告 Vehicle Inspection Findings

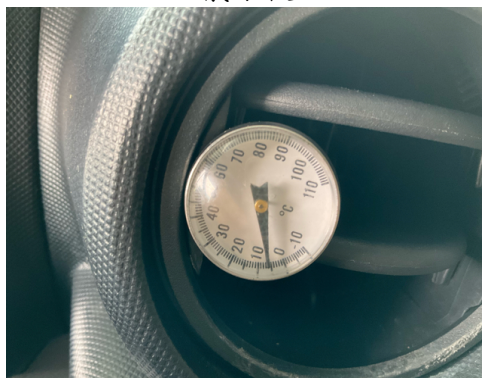
空調溫度

| 5. 前空調風速開關各段風速 | 正常 | 6. 前空調冷氣作動中央出風口溫度 | 6°C |
