認證編號 CPF20054253020

## 車輛資料 Vehicle Information

| 廠牌 Make | MASERATI |
| 車型 Model | LEVANTE |

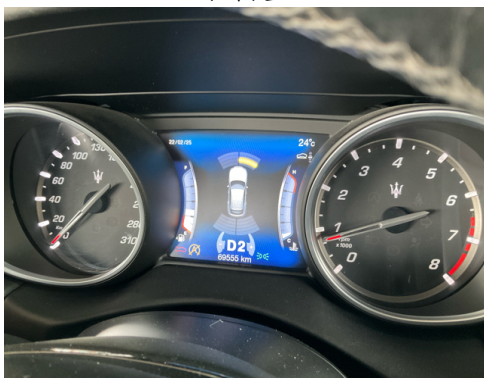
| 現況實車里程 Mileage<br>(僅揭露，不具保證效力) | 69,555 |

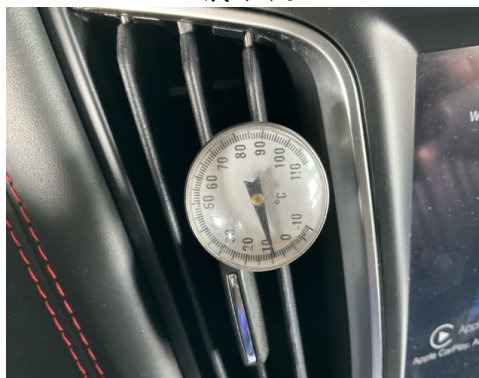
空調溫度

| 5. 前空調風速開關各段風速 | 正常 | 6. 前空調冷氣作動中央出風口溫度 | 9°C |
