認證編號 CPF20054253091

## 車輛資料 Vehicle Information

## 車輛認證總結報告 Vehicle Inspection Findings

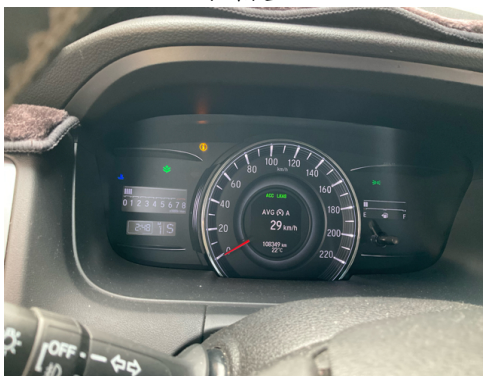
| 現況實車里程 Mileage<br>(僅揭露，不具保證效力) | 108,349 |

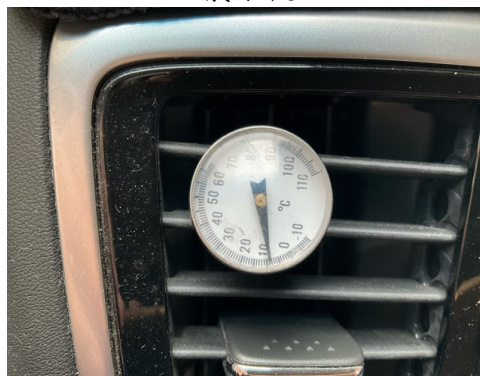
空調溫度

| 1. 檢查室外氣溫 | 27°C | 2. 後空調冷氣作動中央出風口溫度 | 12°C |
| 5. 前空調風速開關各段風速 | 正常 | 6. 前空調冷氣作動中央出風口溫度 | 9°C |
