認證編號 CPF20054253109

## 車輛資料 Vehicle Information

## 車輛認證總結報告 Vehicle Inspection Findings

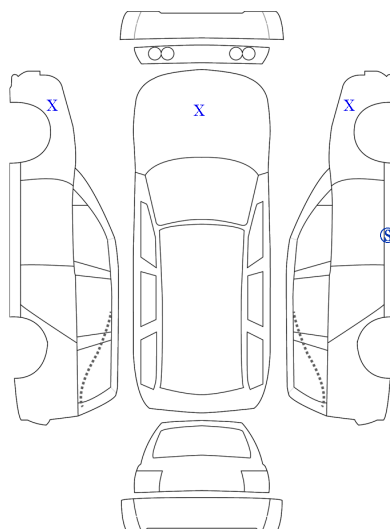
車體外觀圖

本車引擎號碼無異常。 S 鈑件鏽蝕、斑剝或鏽穿  
 本車車身號碼無異常。 B 受損面積約一個拳頭(含)以上  
 本車輛無泡水跡象。 R 鈑件校正痕跡  
 本車體骨架結構無修復跡象。 X 更換
