認證編號 CPF20054253182

## 車輛資料 Vehicle Information

## 車輛認證總結報告 Vehicle Inspection Findings

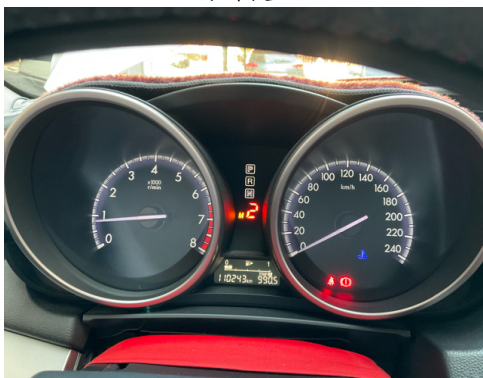
| 現況實車里程 Mileage<br>(僅揭露，不具保證效力) | 110,243 |

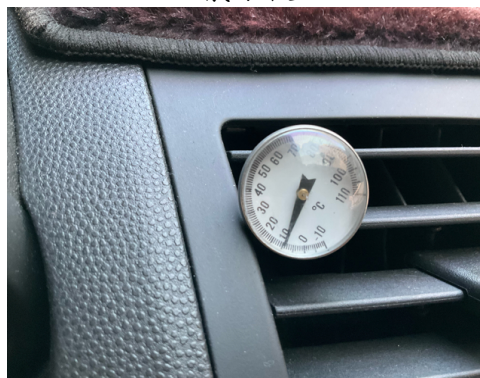
空調溫度

| 5. 前空調風速開關各段風速 | 正常 | 6. 前空調冷氣作動中央出風口溫度 | 9°C |
