認證編號 CPF20054254015

## 車輛資料 Vehicle Information

| 車型 Model | CUSTIN |

## 車輛認證總結報告 Vehicle Inspection Findings

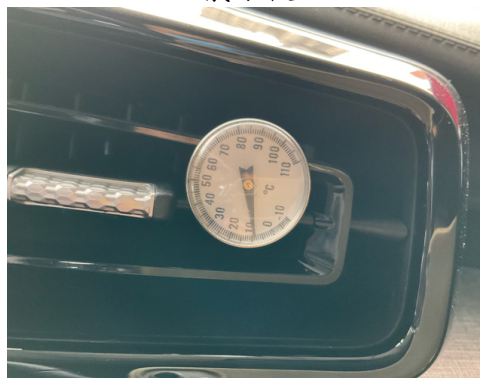
空調溫度

| 5. 前空調風速開關各段風速 | 正常 | 6. 前空調冷氣作動中央出風口溫度 | 9°C |
