YES 車輛認證書

認證編號 CPF20054254047

廠牌 Make	TOYOTA
車型 Model	SIENNA
年份 Year	2011/06
排氣量 Displacement	3,456
車身號碼 VIN	5TDYK3DC0BS15****
引擎號碼 Engine Number	***-D8390**
現況實車里程 Mileage (僅揭露, 不具保證效力)	71,101

車輛認證總結報告 Vehicle Inspection Findings

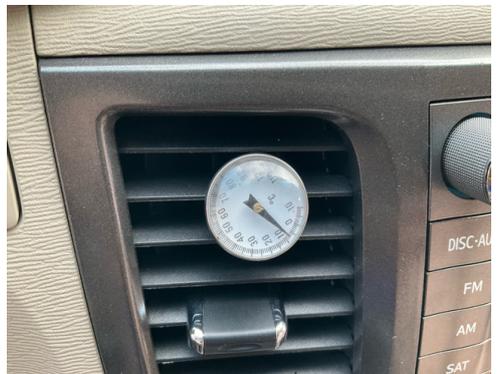
空調溫度

1. 檢查室外氣溫	28°C	2. 後空調冷氣作動中央出風口溫度	14°C
3. 冷凝器散熱風扇有無運轉異常	正常	4. 前空調冷氣A/C開關燈號	正常
5. 前空調風速開關各段風速	正常	6. 前空調冷氣作動中央出風口溫度	8°C
7. 後空調冷氣A/C開關燈號	正常	8. 後空調風速開關各段風速	正常
