認證編號 CPF20054254142

## 車輛資料 Vehicle Information

## 車輛認證總結報告 Vehicle Inspection Findings

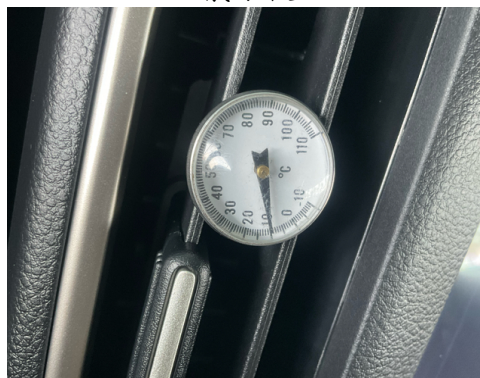
空調溫度

| 5. 前空調風速開關各段風速 | 正常 | 6. 前空調冷氣作動中央出風口溫度 | 10°C |
