認證編號 CPF20054254151

## 車輛資料 Vehicle Information

## 車輛認證總結報告 Vehicle Inspection Findings

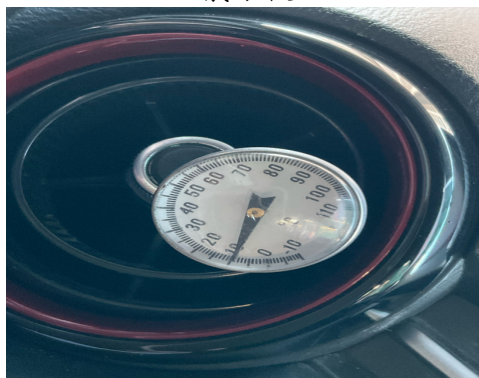
空調溫度

| 5. 前空調風速開關各段風速 | 正常 | 6. 前空調冷氣作動中央出風口溫度 | 10°C |
