認證編號 CPF20054254153

## 車輛資料 Vehicle Information

## 車輛認證總結報告 Vehicle Inspection Findings

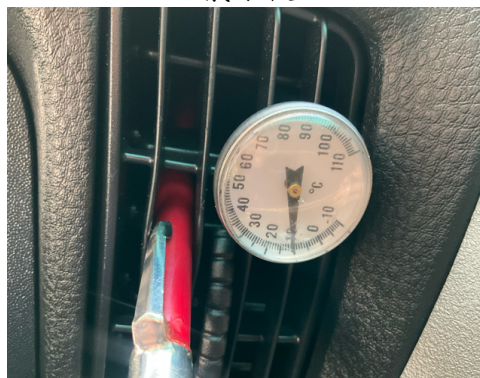
空調溫度

| 5. 前空調風速開關各段風速 | 正常 | 6. 前空調冷氣作動中央出風口溫度 | 11°C |
