認證編號 CPF20054254183

## 車輛資料 Vehicle Information

## 車輛認證總結報告 Vehicle Inspection Findings

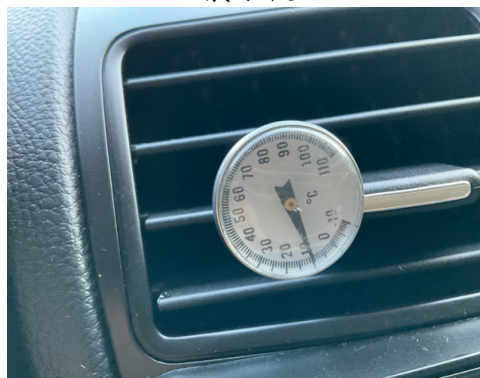
空調溫度

| 5. 前空調風速開關各段風速 | 正常 | 6. 前空調冷氣作動中央出風口溫度 | 10°C |
