認證編號 CPF20054254192

## 車輛資料 Vehicle Information

## 車輛認證總結報告 Vehicle Inspection Findings

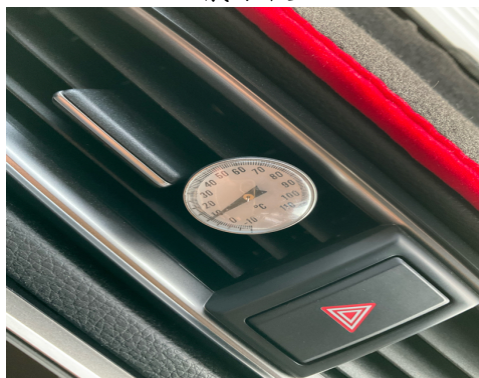
空調溫度

| 5. 前空調風速開關各段風速 | 正常 | 6. 前空調冷氣作動中央出風口溫度 | 10°C |
