認證編號 CPF20054255016

## 車輛資料 Vehicle Information

## 車輛認證總結報告 Vehicle Inspection Findings

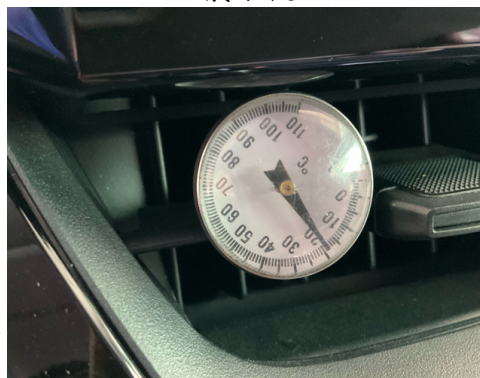
空調溫度

| 5. 前空調風速開關各段風速 | 正常 | 6. 前空調冷氣作動中央出風口溫度 | 9°C |
