認證編號 CPF20054255030

## 車輛資料 Vehicle Information

## 車輛認證總結報告 Vehicle Inspection Findings

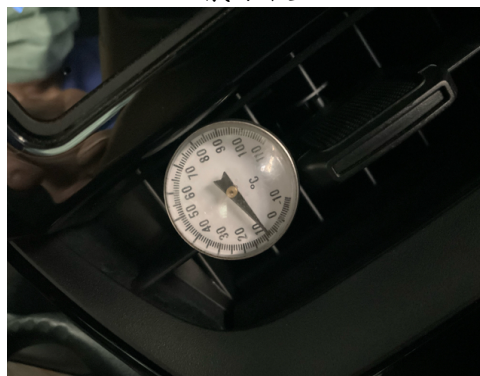
空調溫度

| 5. 前空調風速開關各段風速 | 正常 | 6. 前空調冷氣作動中央出風口溫度 | 8°C |
