認證編號 CPF20054255035

## 車輛資料 Vehicle Information

## 車輛認證總結報告 Vehicle Inspection Findings

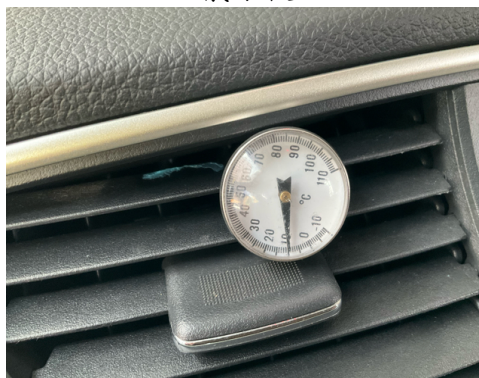
空調溫度

| 5. 前空調風速開關各段風速 | 正常 | 6. 前空調冷氣作動中央出風口溫度 | 10°C |
