認證編號 CPF20054255049

## 車輛資料 Vehicle Information

## 車輛認證總結報告 Vehicle Inspection Findings

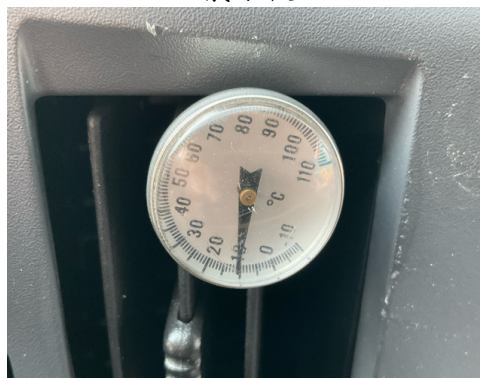
空調溫度

| 5. 前空調風速開關各段風速 | 正常 | 6. 前空調冷氣作動中央出風口溫度 | 11℃ |
