認證編號 CPF20054255095

## 車輛資料 Vehicle Information

## 車輛認證總結報告 Vehicle Inspection Findings

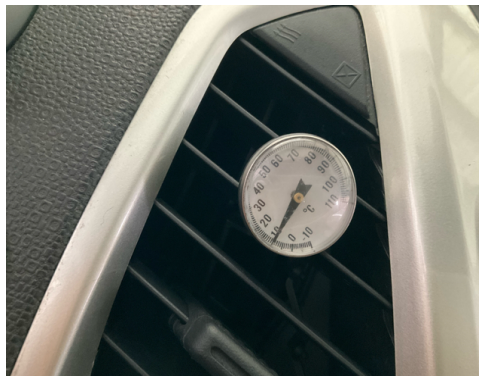
空調溫度

| 5. 前空調風速開關各段風速 | 正常 | 6. 前空調冷氣作動中央出風口溫度 | 10°C |
