認證編號 CPF20054255132

## 車輛資料 Vehicle Information

## 車輛認證總結報告 Vehicle Inspection Findings

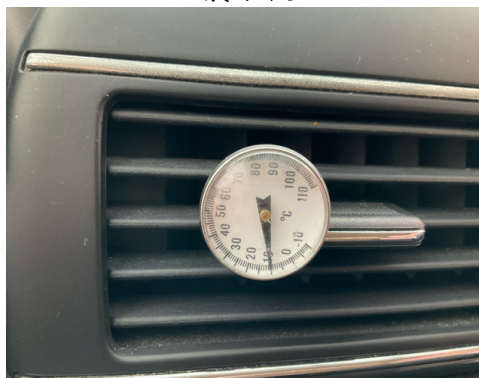
空調溫度

| 5. 前空調風速開關各段風速 | 正常 | 6. 前空調冷氣作動中央出風口溫度 | 10°C |
