# YES 車輛查定報告

## 車輛認證總結報告 Vehicle Inspection Findings

廠牌：MITSUBISHI  
排檔型式：手排  
儀表里程數：97,282

車型：VERYCA  
引擎號碼：\*\*\*DPA138\*\*  
車身號碼：6108\*\*\*\*

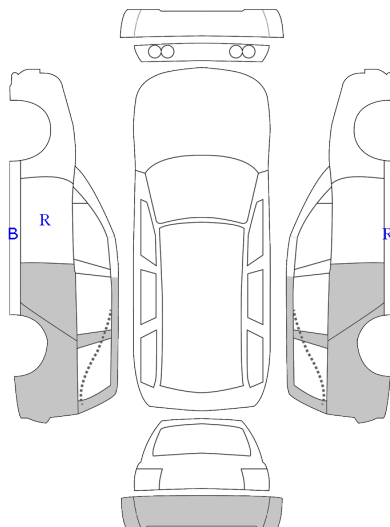
車體外觀圖

右側有鈑修痕。  
左側有鈑修痕。  
左前方有鈑修痕。  
正前方有鈑修痕。

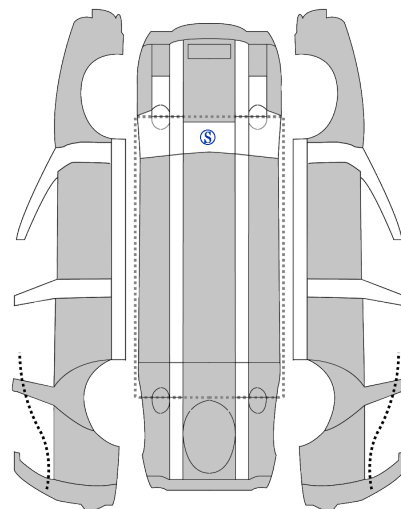
車骨結構圖

無任何異常之痕跡。  
無任何異常之痕跡。  
無任何泡水之痕跡。  
異常
