認證編號 CPF20054255143

## 車輛資料 Vehicle Information

## 車輛認證總結報告 Vehicle Inspection Findings

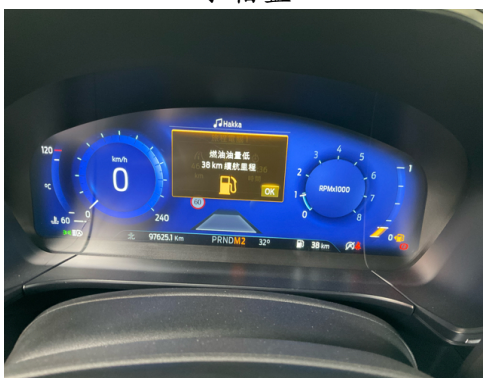
| 現況實車里程 Mileage<br>(僅揭露，不具保證效力) | 97,625 |

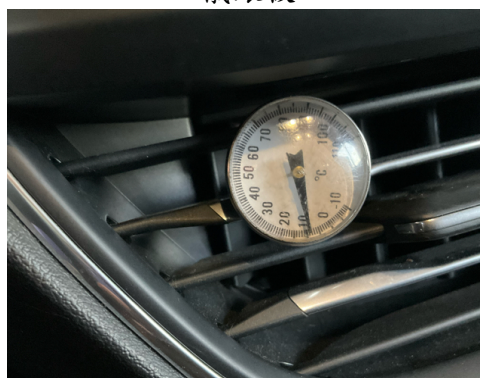
空調溫度

| 5. 前空調風速開關各段風速 | 正常 | 6. 前空調冷氣作動中央出風口溫度 | 9°C |
