認證編號 CPF20054255146

## 車輛資料 Vehicle Information

## 車輛認證總結報告 Vehicle Inspection Findings

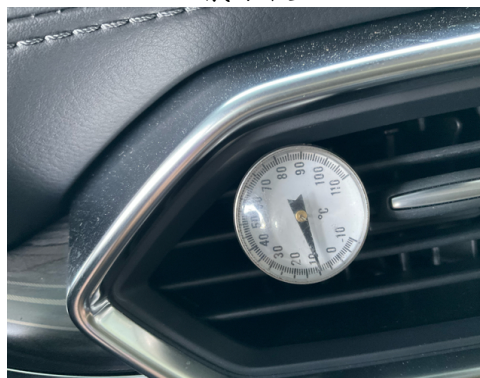
空調溫度

| 5. 前空調風速開關各段風速 | 正常 | 6. 前空調冷氣作動中央出風口溫度 | 10°C |
