認證編號 CPF20054255148

## 車輛資料 Vehicle Information

## 車輛認證總結報告 Vehicle Inspection Findings

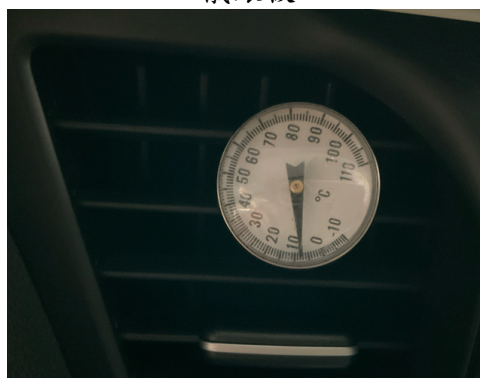
空調溫度

| 5. 前空調風速開關各段風速 | 正常 | 6. 前空調冷氣作動中央出風口溫度 | 8°C |
