# YES 車輛認證書

認證編號 CPF20054256009

| 廠牌 Make | MITSUBISHI |
| 車型 Model | OUTLANDER |

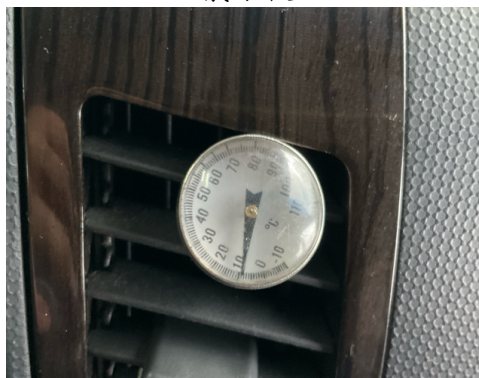
空調溫度

| 5. 前空調風速開關各段風速 | 正常 | 6. 前空調冷氣作動中央出風口溫度 | 9°C |
