認證編號 CPF20054256032

## 車輛資料 Vehicle Information

## 車輛認證總結報告 Vehicle Inspection Findings

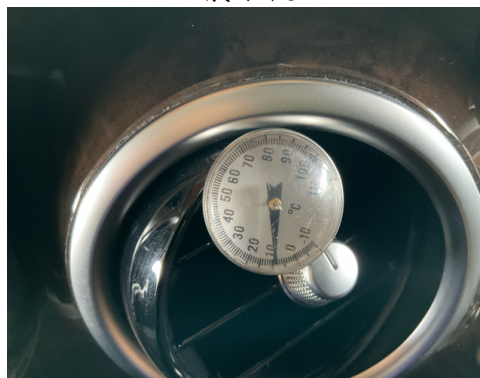
空調溫度

| 1. 檢查室外氣溫 | 27°C | 2. 後空調冷氣作動中央出風口溫度 | 11°C |
| 5. 前空調風速開關各段風速 | 正常 | 6. 前空調冷氣作動中央出風口溫度 | 9°C |
