認證編號 CPF20054256071

## 車輛資料 Vehicle Information

## 車輛認證總結報告 Vehicle Inspection Findings

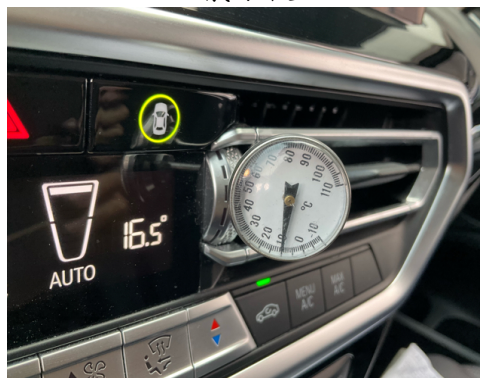
空調溫度

| 5. 前空調風速開關各段風速 | 正常 | 6. 前空調冷氣作動中央出風口溫度 | 10°C |
