認證編號 CPF20054256091

## 車輛資料 Vehicle Information

## 車輛認證總結報告 Vehicle Inspection Findings

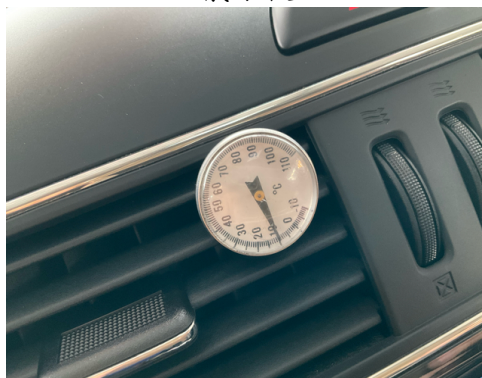
空調溫度

| 5. 前空調風速開關各段風速 | 正常 | 6. 前空調冷氣作動中央出風口溫度 | 10°C |
