認證編號 CPF20054256108

## 車輛資料 Vehicle Information

## 車輛認證總結報告 Vehicle Inspection Findings

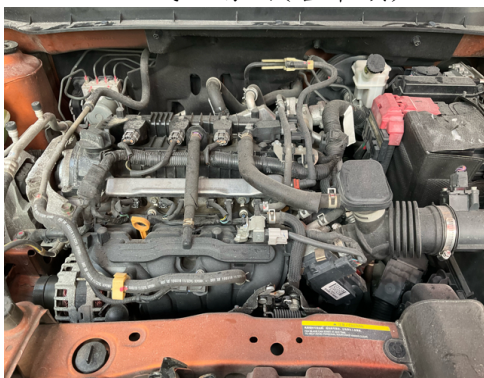
引擎室

本車引擎號碼無異常。

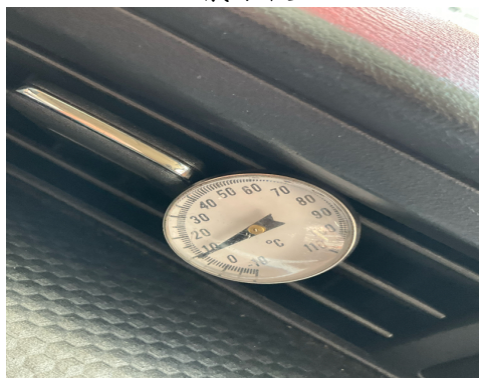
空調溫度

| 5. 前空調風速開關各段風速 | 正常 | 6. 前空調冷氣作動中央出風口溫度 | 9°C |
