# YES 車輛認證書

認證編號 CPF20054256130

| 廠牌 Make | FORD |
| 車型 Model | FOCUS |

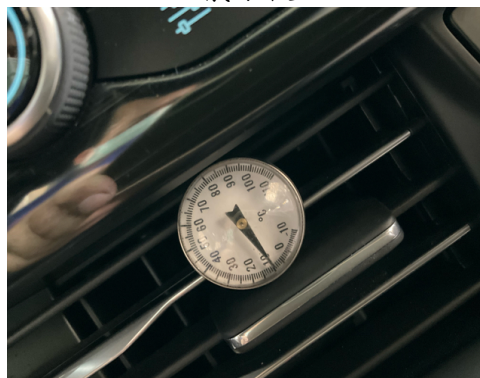
空調溫度

| 5. 前空調風速開關各段風速 | 正常 | 6. 前空調冷氣作動中央出風口溫度 | 10°C |
