認證編號 CPF20054256159

## 車輛資料 Vehicle Information

| 廠牌 Make | FORD |
| 車型 Model | KUGA |

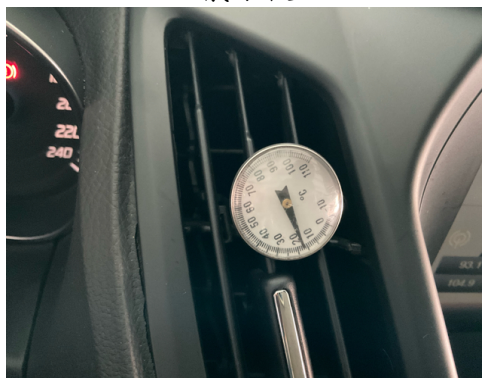
空調溫度

| 5. 前空調風速開關各段風速 | 正常 | 6. 前空調冷氣作動中央出風口溫度 | 17°C |
