# YES 車輛認證書

認證編號 CPF20054256185

| 車型 Model | OUTLANDER |

## 車輛認證總結報告 Vehicle Inspection Findings

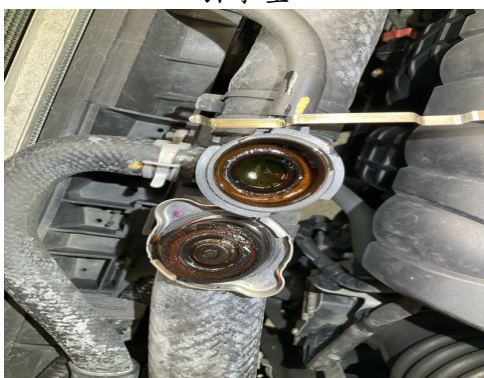
水箱蓋

| 11. 冷卻水有無添加防鏽劑 | 異常 | | |
