認證編號 CPF20054256186

## 車輛資料 Vehicle Information

## 車輛認證總結報告 Vehicle Inspection Findings

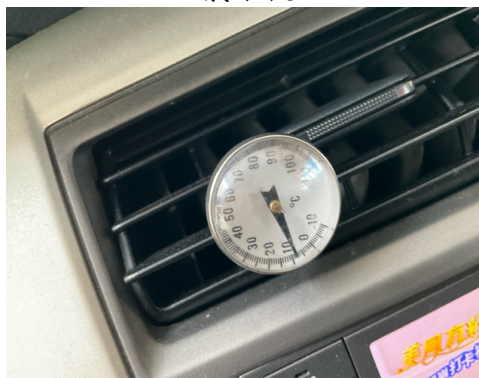
空調溫度

| 5. 前空調風速開關各段風速 | 正常 | 6. 前空調冷氣作動中央出風口溫度 | 8°C |
